VERSLAG MACHINISTENPLOEG CARLOT, 2017

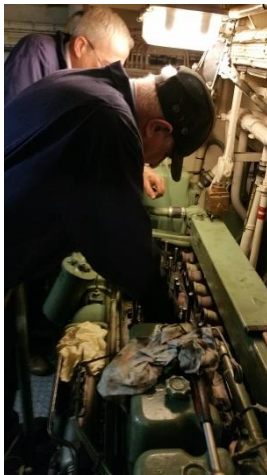
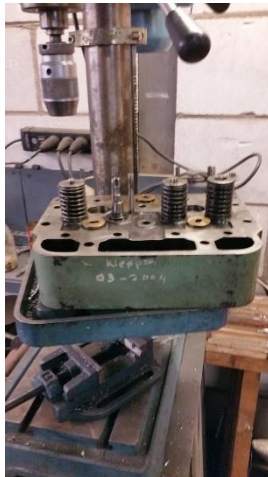
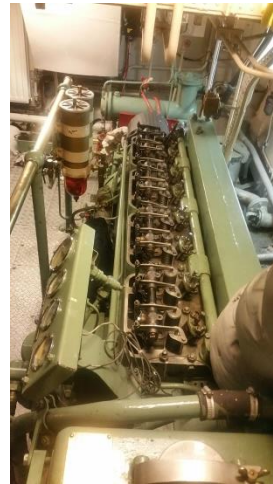
Werk aan de cilinderkoppen

Een stukje gepland onderhoud was het vervangen van de 6 nog resterende koppakkingen, nadat er in 2015 al twee ongepland waren vervangen in verband met lekkage. Koppakkingen vervangen betekent dan gelijk ook kleppen en klepzittingen slijpen. Dit alles konden we zelf uitvoeren, dankzij de medewerking van de Technische Dienst van Multraship, en de hulp van Kromhout-specialist Niels Mulder.

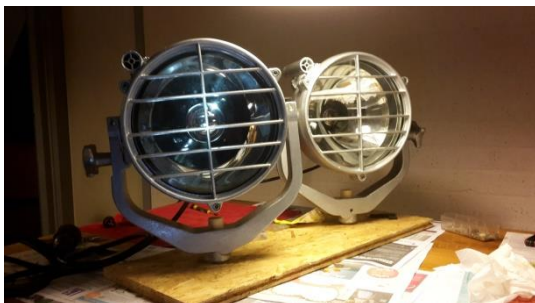
De zoeklichten gereed voor montage

Ook in het voorjaar waren eindelijk de spiegels van de twee zoeklichten klaar, en konden deze afgemonteerd worden, en op een donkere avond ook uitgeprobeerd. Tot verrassing van de bewoners van de Waterfront-flat in Terneuzen, die ineens in het zonnetje zaten.

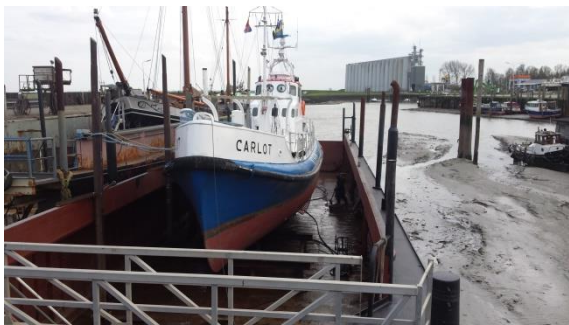
De Carlot in dok bij Fa. De Klerk, buikje schoon

Eenmaal in dok werd natuurlijk de mogelijkheid aangegrepen om het onderschip schoon te maken en opnieuw in de antifouling te zetten. We hebben zelfslijpende antifouling op de Carlot zitten, en als je weinig vaart, dan groeit dat toch best snel weer aan. Het verliep allemaal voorspoedig, en na bijna twee weken sleutelen en schilderen was de Carlot weer terug in Terneuzen.

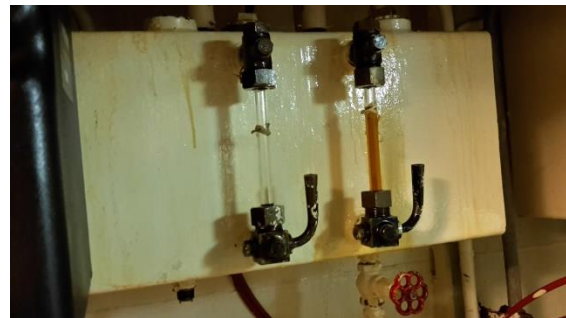
Tijdens de Havendagen in Terneuzen begon de olietank van de SB schroefassmering over te lopen. Er kwam een vieze emulsie van olie en zeewater uit, en ook achter het schip was soms wat olie te zien.

De dynamische afdichting tussen schroef en schroefaskoker was duidelijk lek. Dit moest in dok opgelost worden. Gelukkig was er snel iets te regelen met Fa De Klerk in Walsoorden waar het dok in verband met de bedrijfsvakantie beschikbaar was. En de KNRM kon ons nog aan een nieuwe babbitt-ring helpen, men had er daar nog twee in voorraad voor de Johanna Louisa. Het bijbehorende speciale gereedschap mochten we gebruiken, onder voorwaarde dat we later zelf voor een nieuwe ring zouden zorgen.

Het SB peilglasje weer helder

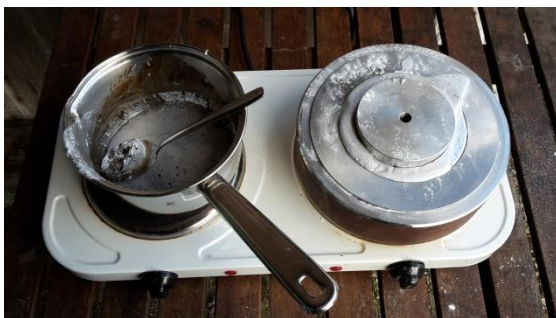
Welkom bij de cursus gieten voor beginners

En tenslotte was er de verplichting om een nieuwe babbitt-ring terug te leveren aan KNRM-IJmuiden. Zo'n ding moet in een mal gegoten worden, maar helaas was de originele mal verloren gegaan, waarschijnlijk tijdens een opruimbeurt bij de gieterij. Dus zat er niets anders op dan een nieuwe gietmal te maken, wat bij een bevriende machinefabriek voor ons werd gedaan. Het gieten gebeurde vervolgens bij één van de machinisten thuis, gewoon op het camping-kookstelletje. Er was ineens haast bij, want de Suzanna had nu ook al problemen met schroefaslekkage, en nu heeft dus ons jongste zusje de primeur van een nieuw-gegoten babbitt-ring. Er zijn er inmiddels 8 gegoten, dus de hele Carlot-klasse kan wel weer een poosje voort.

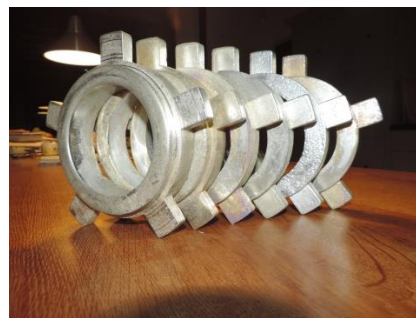
Serieproductie op de keukentafel
