Machinistenverslag 2016 Stichting Carlot

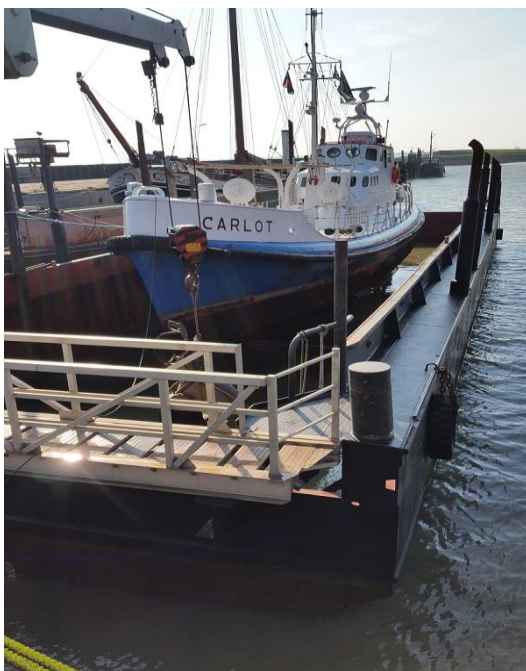
Carlot in dok bij Fa De Klerk

De dokbeurt in Walsoorden in april is eerder al uitgebreid beschreven. Het onderwaterschip weer netjes in de antifouling, en boven water ook alles weer strak in de lak. Met dank aan Marine Discounter voor de antifouling en verhandel Franse voor de verf. Bovendien zijn de twee reserveschroeven gemonteerd, de oude zijn via sponsor Trident uitbesteed voor een opknapbeurt. Er was duidelijk te zien aan de BB schroef dat de Carlot in haar vorige leven een keer een tik aan het basalt heeft uitgedeeld.

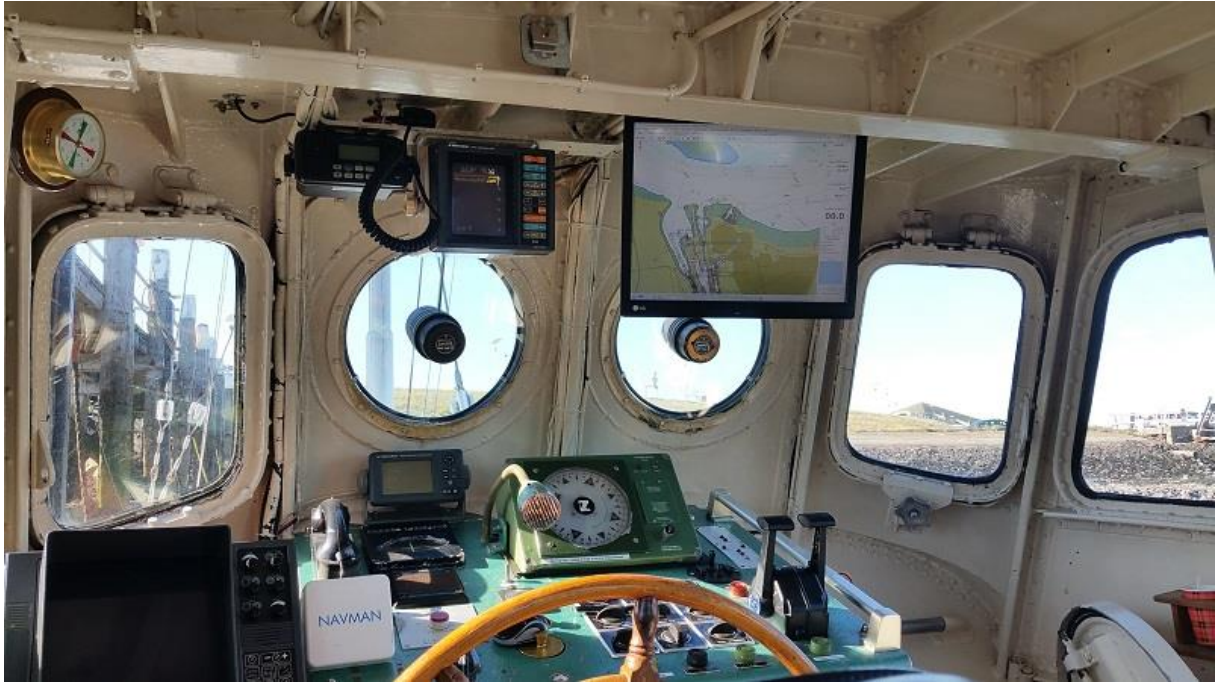
In 2016 werd de AIS-verplichting van kracht voor alle schepen van meer dan 20 meter lengte. En omdat de Carlot net iets meer dan 20 meter lang is moest er een AIS komen. Gesponsord door Flux Electro, en later uitgebreid met een TRESKO elektronische kaart. De bediening gebeurt vanaf een neerklapbare monitor die, indien opgeklapt tegen het dak van de stuurhut, nauwelijks opvalt.

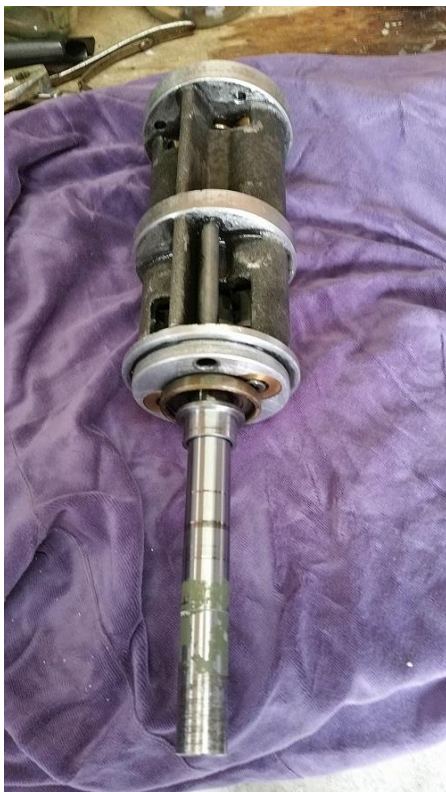
Het hart van de stuurpomp

Tijdens de Reddingbootdag in Veere begon er een hels gejack uit de stuurmachinepomp op te stijgen. Oei, snel afgezet en de rest van de dag het roer dan maar bediend met ouderwetse ellebogenstoom. Terug in Terneuzen de hele pomp uit elkaar gehaald en de lagers vernieuwd. Niet echt een duidelijke oorzaak van de klacht gevonden, maar hij jankt niet meer en dat is het voornaamste.

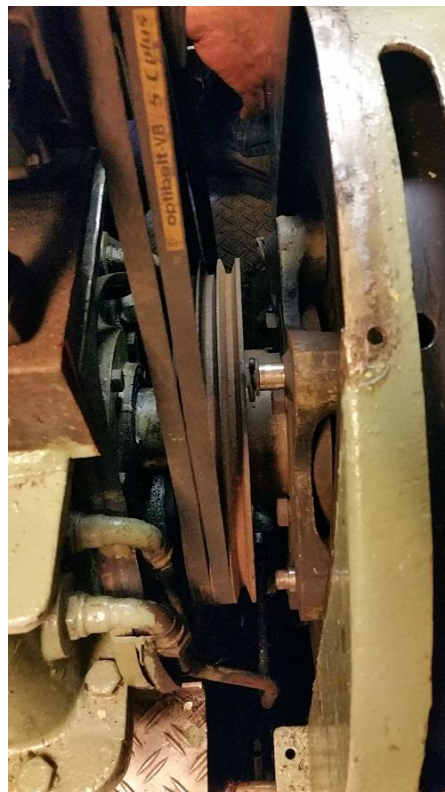
De losgeraakte vliegwielen

Het was al een paar keer opgevallen dat de BB motor tijdens het starten een metaal-op-metaal klap gaf, om verder dan als een zonnetje te gaan draaien. Iets raakte waarschijnlijk de vliegwielkap, maar het bleef onduidelijk wat. Totdat er een bijgeluid ontstond wat na het starten niet meer weg ging. Het bleek dat een van de pennen die in de aandrijving de verbinding vormen tussen vliegwiel en keerkoppeling was losgekomen omdat de moer in het vliegwiel zichzelf geheel gelost had. Die pen raakte nu de alternator-poelie. De losgekomen moer stuitte al een poosje tijdens het starten los in de rand van het vliegwiel heen-en-weer. Dat was de klap tijdens het starten. Er zaten nog meer pennen los en één van de moeren was zelfs niet meer te vinden, die zal wel in de bilge liggen. Alles netjes vernieuwd en vastgezet. Puntje voor het jaarlijks inspectieschema: die moeren even natrekken.

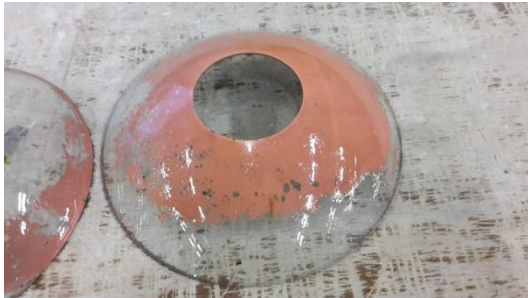
Spiegels tijdens het strippen

De twee originele zoeklichten die achterop het stuurhuis horen te staan waren zwaar aangetast door zout, vocht en de tand des tijds in het algemeen, en zijn gerestaureerd. Het wachten is nog op de spiegels die voor opnieuw verzilveren zijn ondergebracht bij het enige bedrijf in Nederland wat nog zelf spiegels verzilvert.

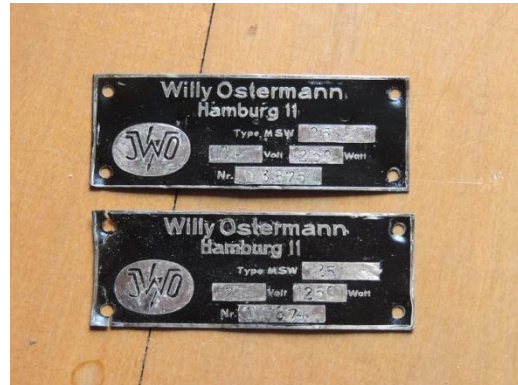
Opgeknapte dataplates
